# RESTAURÁTORSKÁ ZPRÁVA

| **OBJEKT RESTAUR.** | **Vrata do ulice, nalevo od hlavního vchodu** |

**Kostel sv. Jana Nepomuckého - Nepomuk**
**Vrata do ulice, nalevo od hlavního vchodu**

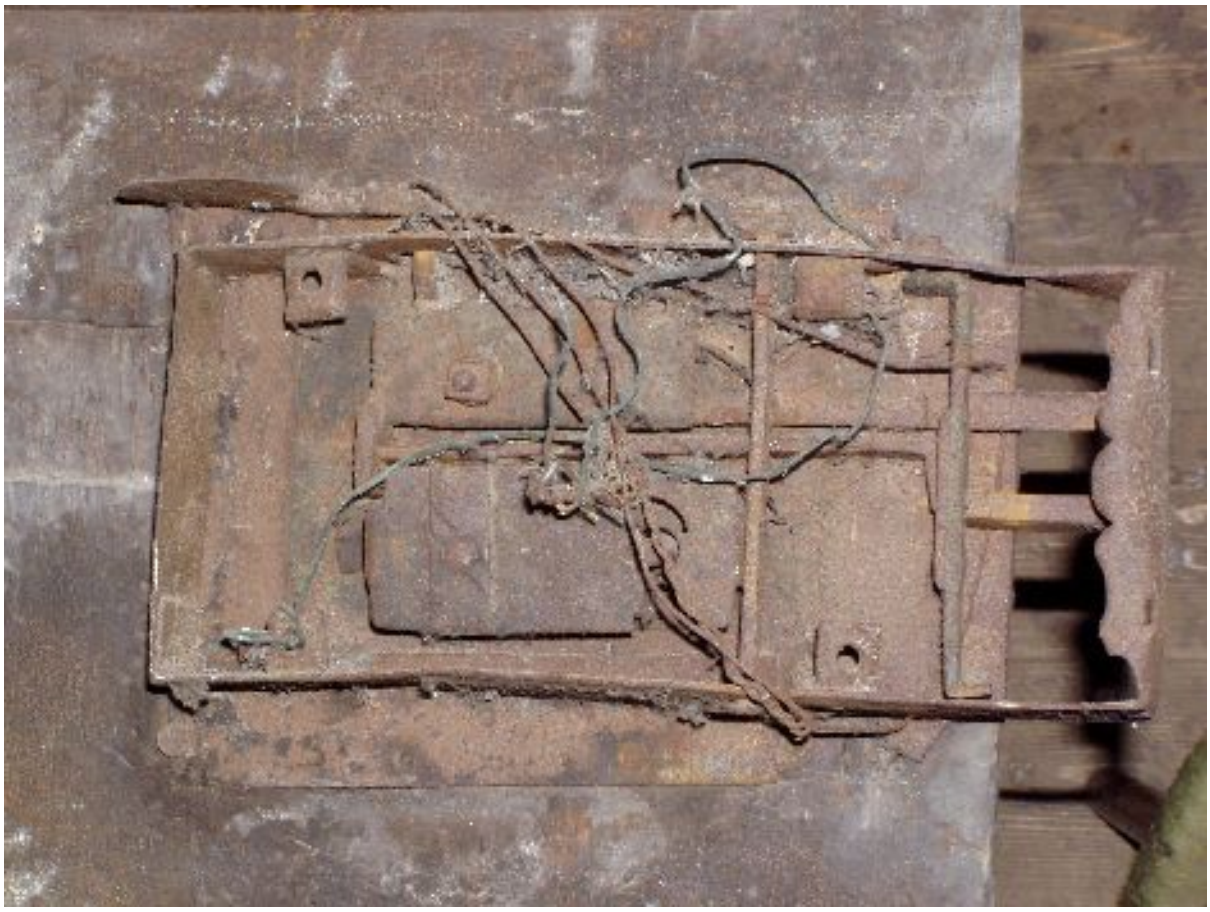
Venkovní dveře pro vstup do ohrazených prostorů kolem kostela . Dveře jsou dvoukřídlé, z jehličnatého dřeva., deskové konstrukce, původní, pocházející z doby vzniku tohoto kostela. Z lícové strany přebití prkny napodobující žaluzie.
Levé dveře mají částečně dochovaný nefunkční zámek, hlavní desky jsou ve spodní části zdevastované houbou. Kování silně napadené rzí. Desky rozklížené.

**Lícová a rubová strana před restaurováním**

**Zámek před restaurováním**

**Otisky kování nalezené pod prkny**

Demontáž kování a zámku. Sejmutí barvy z rubové strany . Prkna z lícové strany byli přibity hřebíky, které z druhé strany byly zahnuty. Aby nedošlo k poškození dřeva, všechny hřebíky bylo nutné nalézt a narovnat, poté jsem je zarazil a za vylezlé hlavičky vytahal. Pod prkny jsem nalezl jasné známky toho,že prkna nebyla ničím kryta a kování byla umístěna přímo na deskách křídla. Proto bylo požádáno o změnu restaurátorského záměru. Vyjmutí svlaků, Dočištění desek z obou stran, jejich sklížení, vysazení poškozených míst. Sanace, petrifikace. Opatrné přehoblování celého povrchu lícové strany, vybělení dřeva, vytmelení.
Napuštění fermeží 2x, nátěr řídkým šelakem 2x vrchní akrylátový transparentní lak 1x z lícové strany, z rubu zavoskováno..

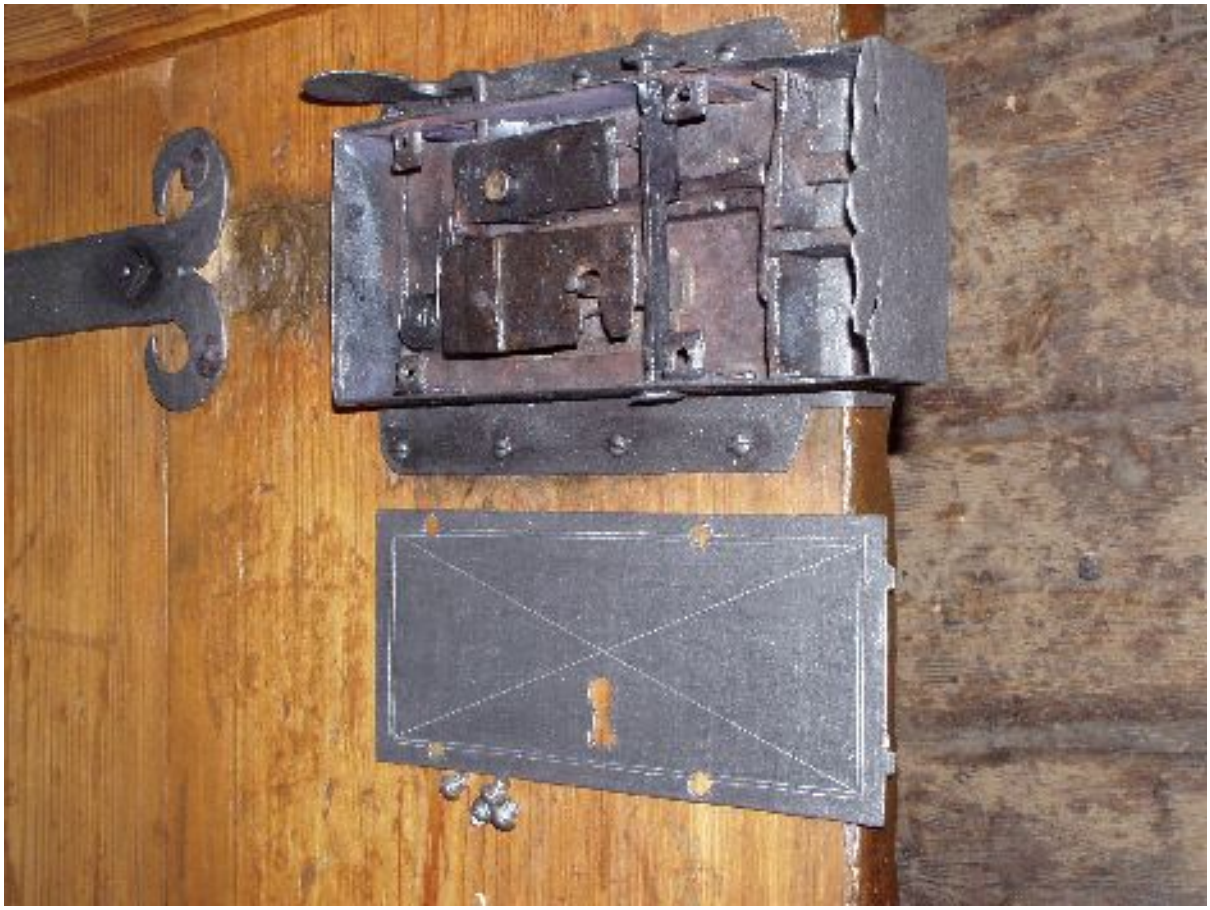
**Křídlo z obou stran před lakováním**

**Zámek po restaurování**

**Rubová a lícová strana po restaurování**

Panty a horní závora očištěny. Zrestaurování a doplnění zámku, nová spodní závora ( Jan Zoubek Sušice)
Hlavy šroubů a kování z lícové strany jsem nechal pocínovat.
Zkompletování vrat, jejich osazení.
